Serviceheft

Austausch des Kaffeeauslaufs bei Nivona Kaffeefullautomaten der Serie 8xx

Dieses Serviceheft beschreibt den Austausch des Kaffeeauslaufs bei Kaffeevollautomaten der Reihe Nivona 8xx.

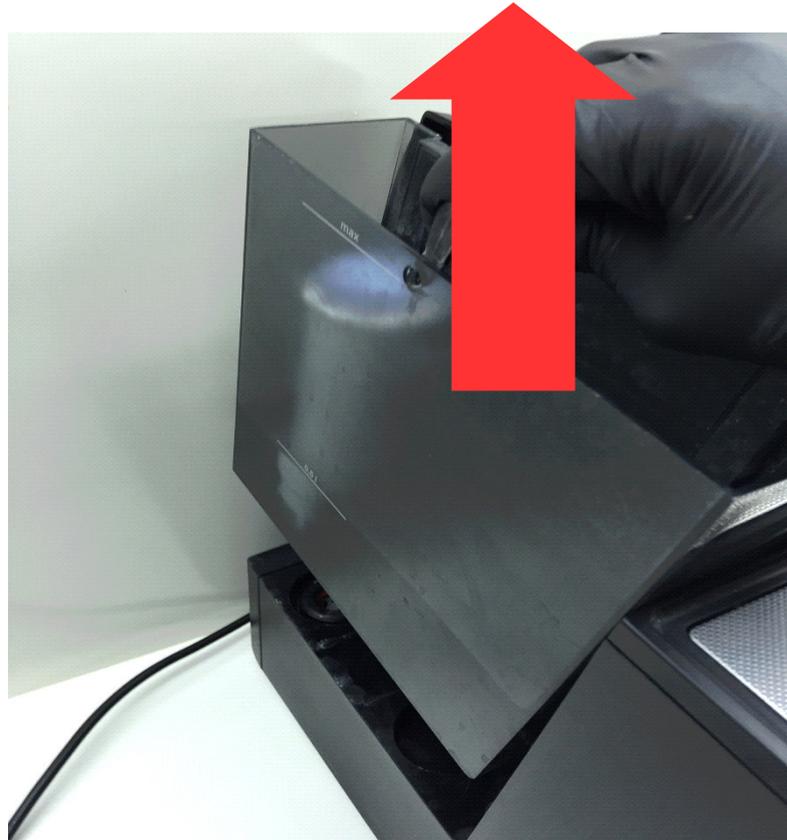
Entnehmen Sie im ersten Schritt den Wassertank.

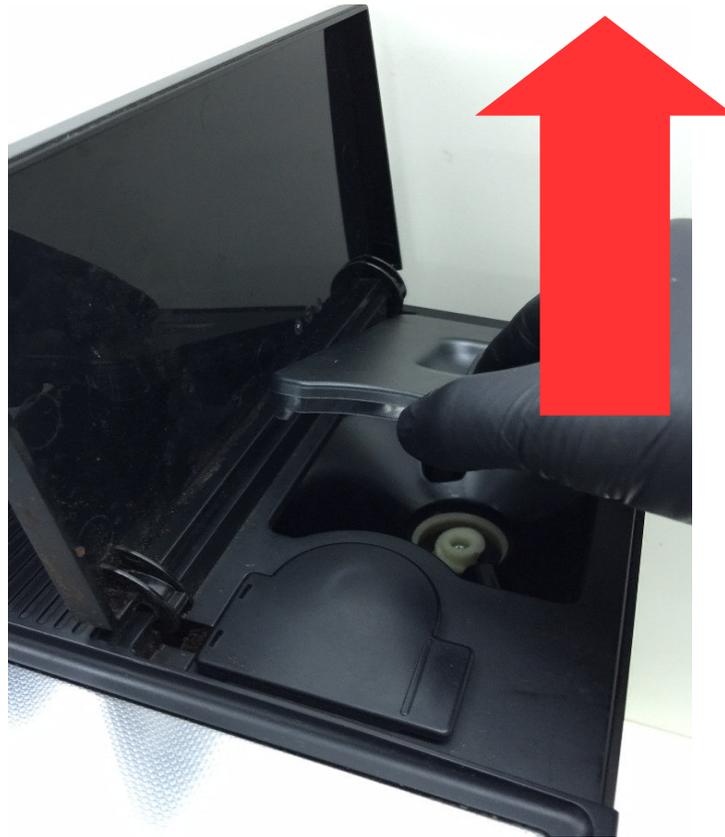
Entfernen Sie dann den Aromaschutzdeckel vom Bohnenfach.

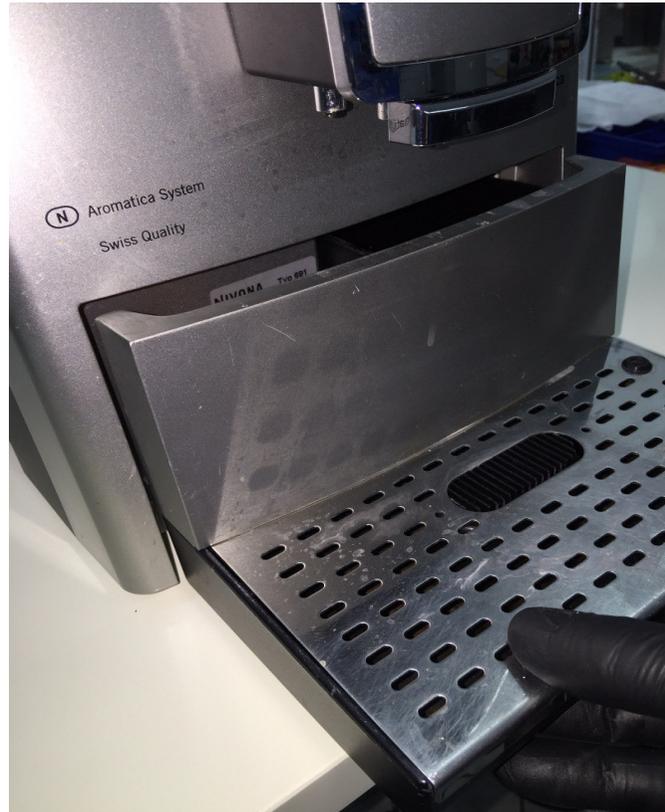
Ziehen Sie die Tropfschale heraus und legen Sie sie zur Seite.

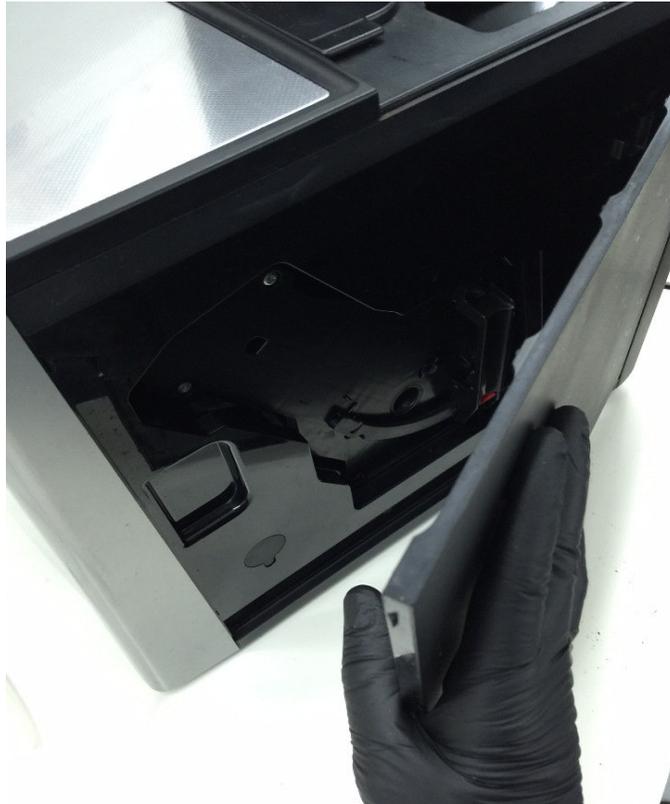
Als nächstes muss die Abdeckung der Brüheinheit entfernt werden.

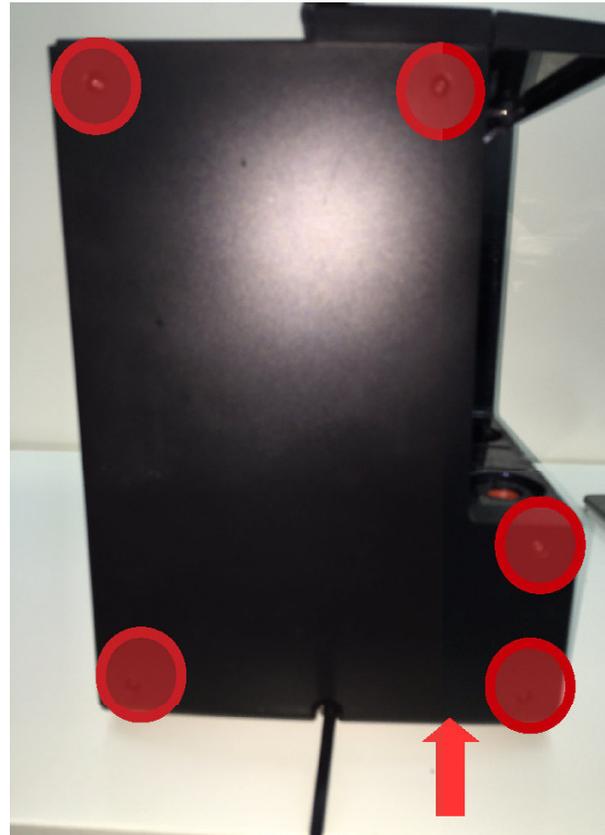
Entfernen Sie die fünf markierten Schrauben. An der mit einem Pfeil markierten Stelle wird jetzt die Rückwand am Gehäuseboden ausgehebelt.

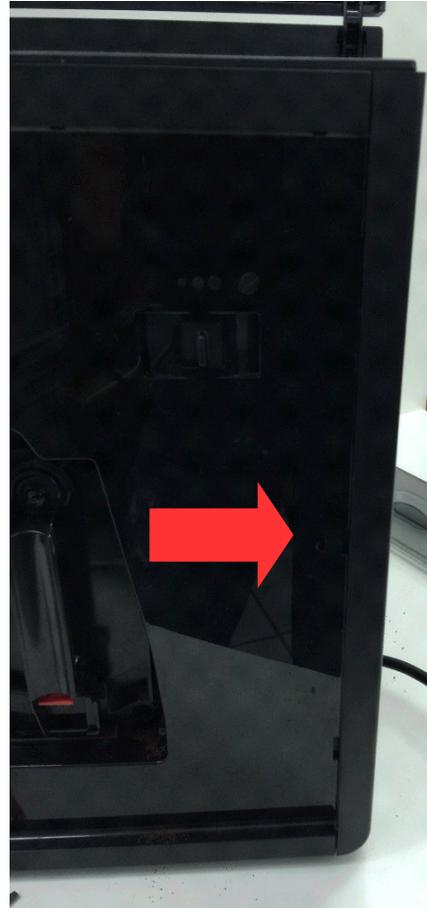
Lösen Sie auf der Seite mit der Brüheinheit die in der Abbildung markierte Arretierung, um die Rückwand dann von unten nach oben abnehmen zu können.

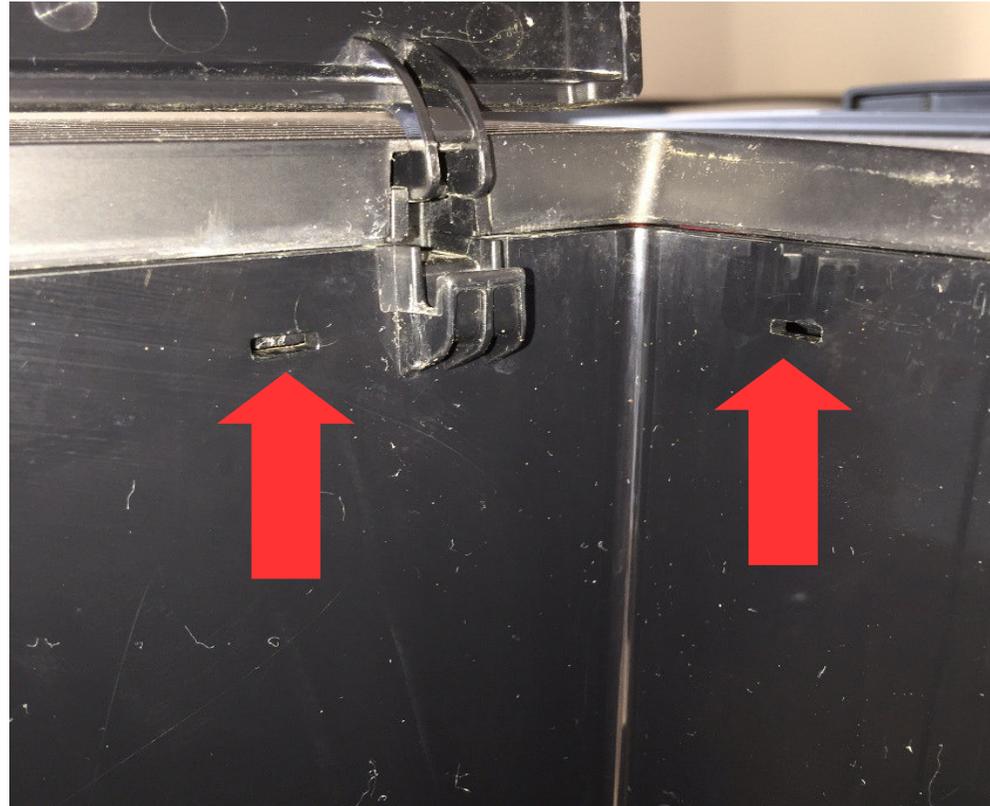
Heben Sie den Gehäusedeckel von hinten nach vorne an, um die Arretierungen genau in dieser Reihenfolge zu lösen. Auf der Abbildung sehen Sie die Arretierungen auf der Tankseite, lösen Sie mit einem schmalen Schlitzschraubenzieher die Haltenasen beim Anheben des Deckels. Gehen Sie auf der Seite mit der Brüheinheit genauso vor.

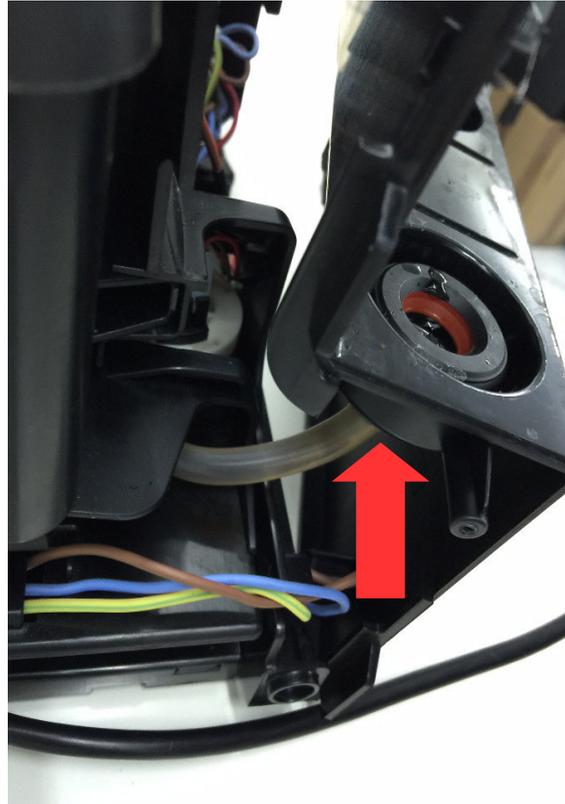
Ziehen Sie nun die Seitenteile nach oben heraus. Achten Sie darauf, dass auf der Wassertankseite noch der Schlauch zum Tanksockel entfernt werden muss.

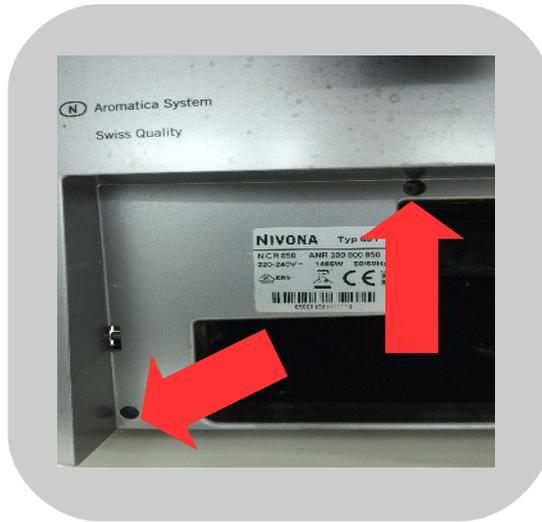
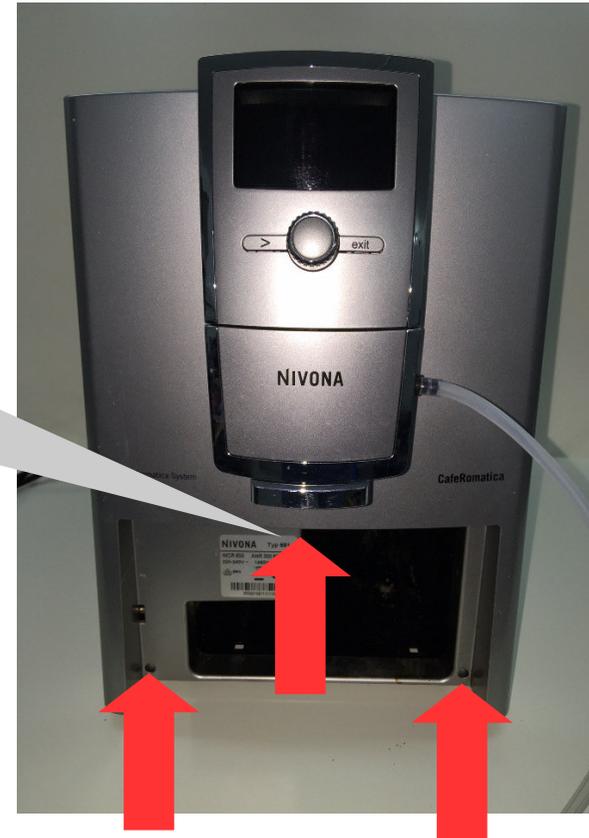
Als nächstes wird die Front demontiert. Schrauben Sie hierzu die drei Schrauben hinter der Auffangschale heraus.

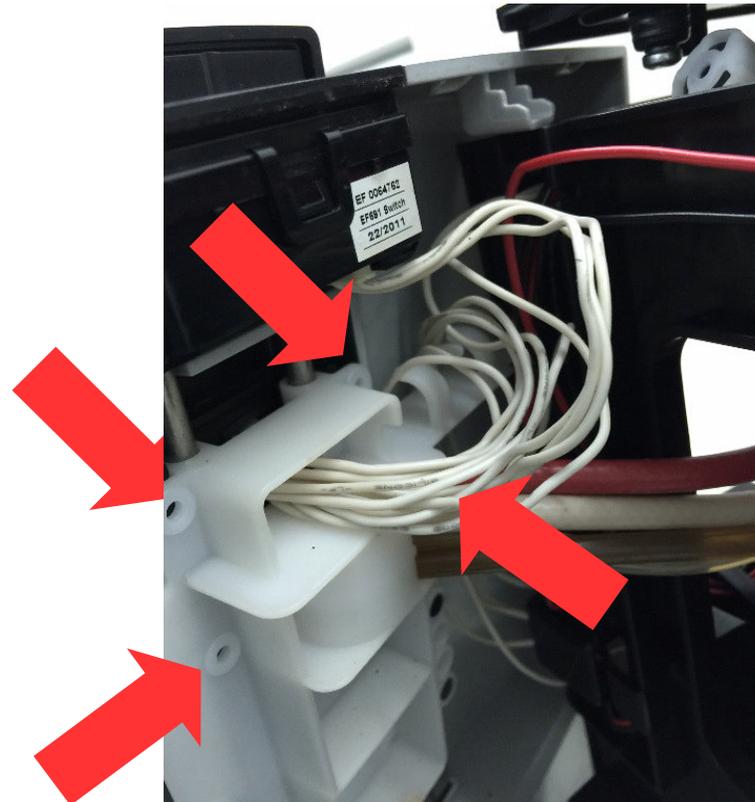
Schrauben Sie die vier Schrauben heraus, die den Auslaufschieber halten. (Auf der Abbildung ist dies bereits geschehen.)
Nehmen Sie dann das weiße Kabel vorsichtig aus der Führung. Achten Sie aber darauf, nicht zu fest zu ziehen, da sich sonst die Steckverbindung der Displayeinheit löst.

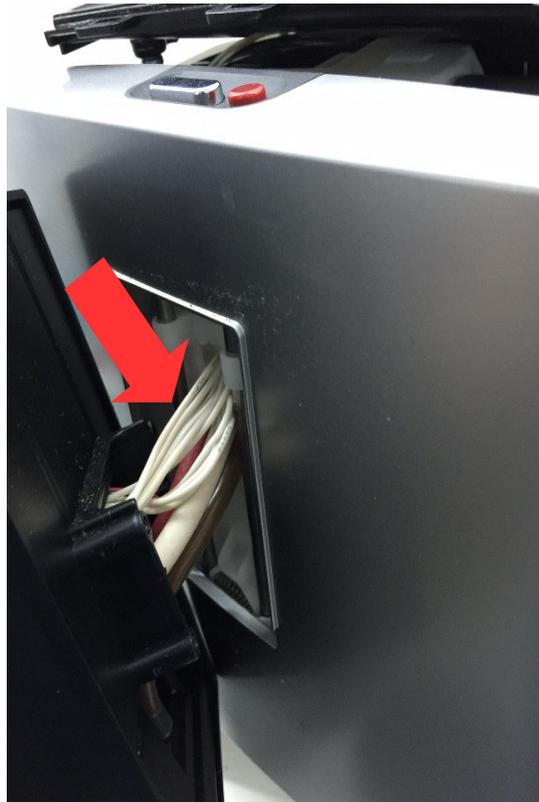
Drehen Sie jetzt den kompletten Auslaufschieber zur Seite. Achten Sie auch hier auf die Kabel!

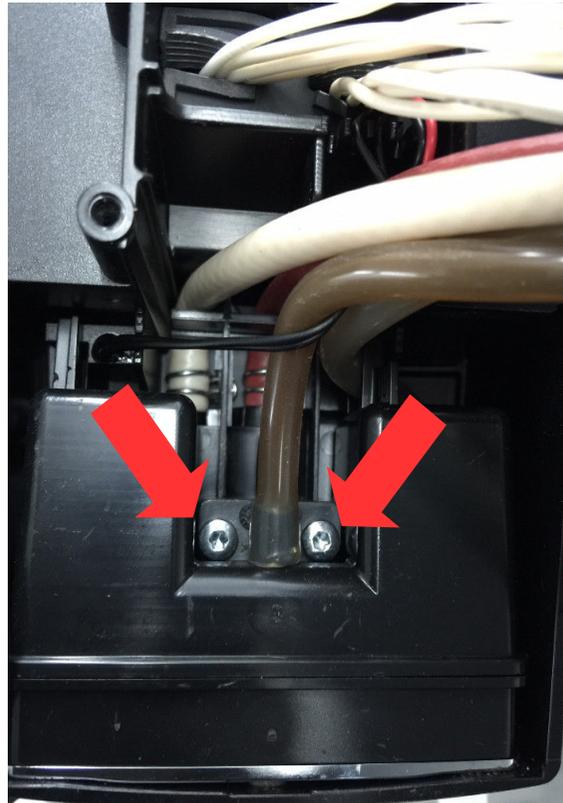
Die beiden markierten Schrauben fixieren den Auslauf und müssen entfernt werden.

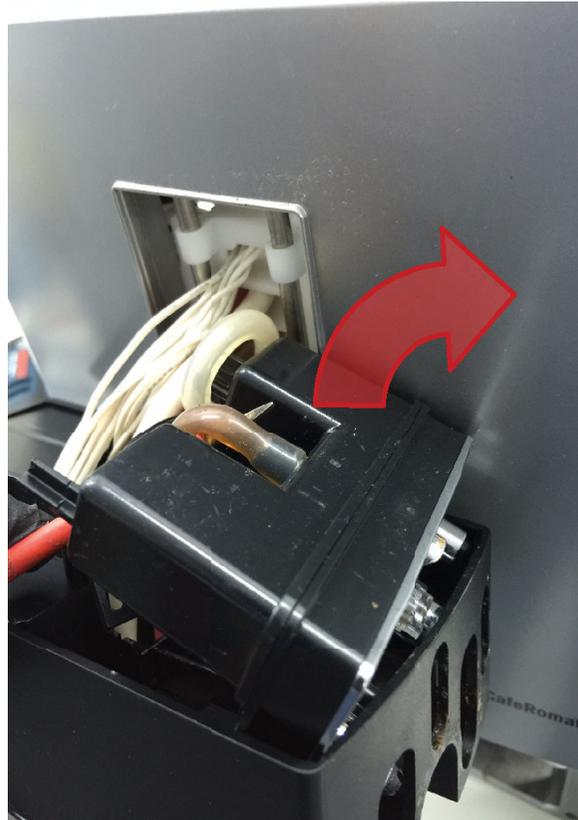
Jetzt den Auslauf aus dem Auslaufschieber aushebeln.

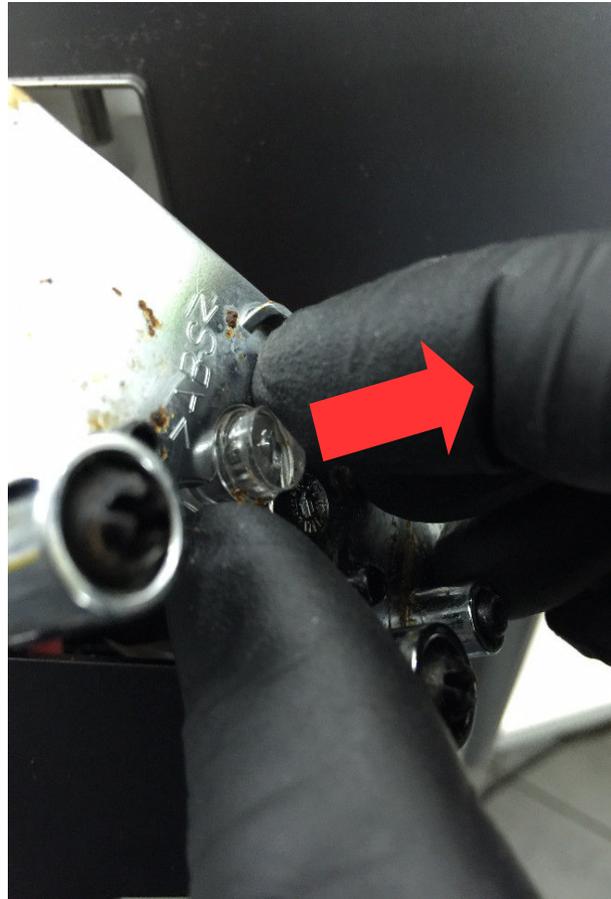
Ziehen sie als nächstes den Lichtleiter der Tassenbeleuchtung heraus und lösen Sie den Auslauf von der Chromabdeckung.

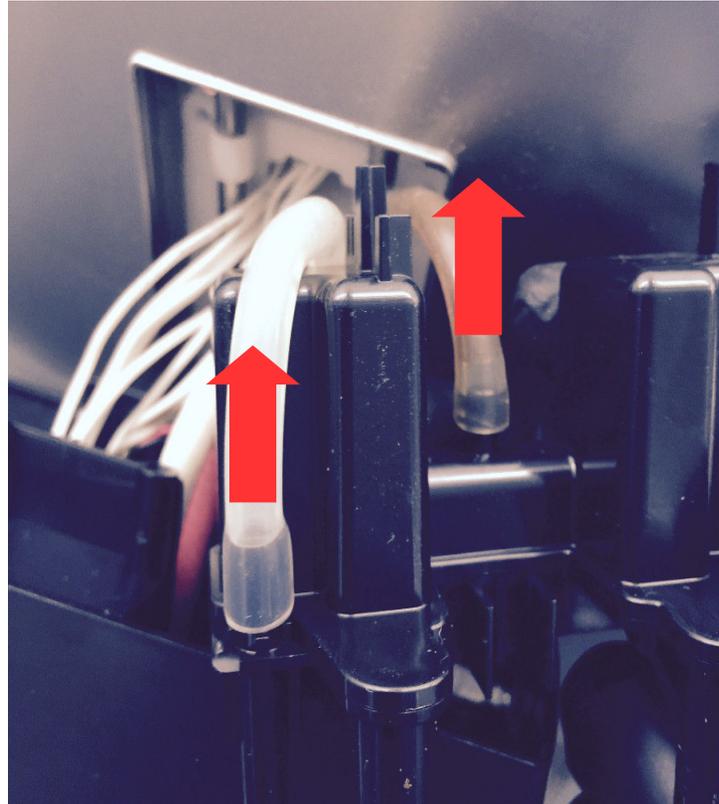
Entfernen Sie jetzt die beiden Silikonschläuche.

Tipp: Beim späteren Wiederausammenbau gehört der vom Kaffee eingefärbte Schlauch in die Mitte, der helle Schlauch nach Außen.

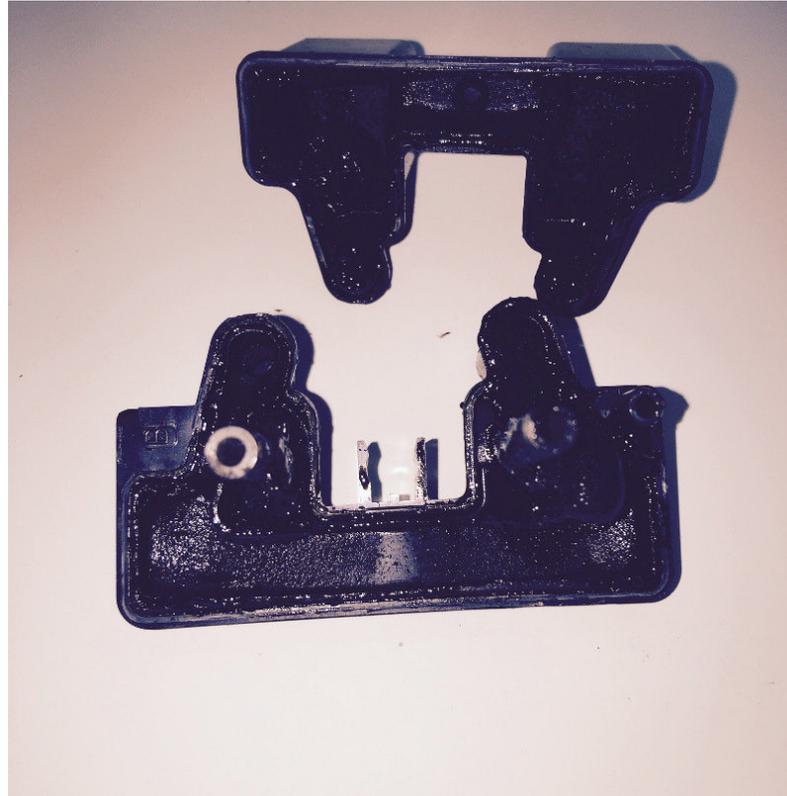
Das Bild zeigt den zerlegten Auslauf.

Für den Zusammenbau müssen Sie einfach alle Schritt in umgedrehter Reihenfolge wiederholen.
